K-JETRONIC

VOLVO B21E, B27E

Felsökning

REPARATIONSHANDBOK

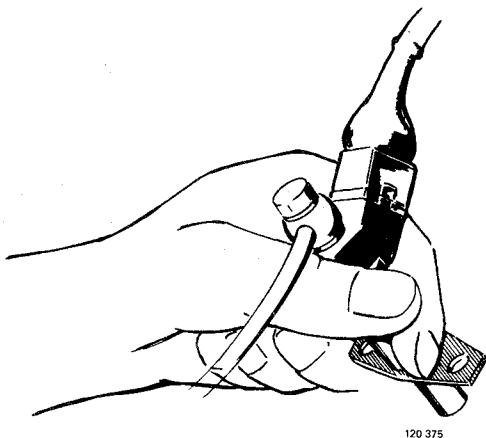
120 375

A13

Ta bort kontaktstycket från kallstartventilen.

Sprutar kallstartventilen fortfarande bränsle då startmotorn körs?

Felaktig kallstartventil, byt

Felaktig termotidgivare, byt

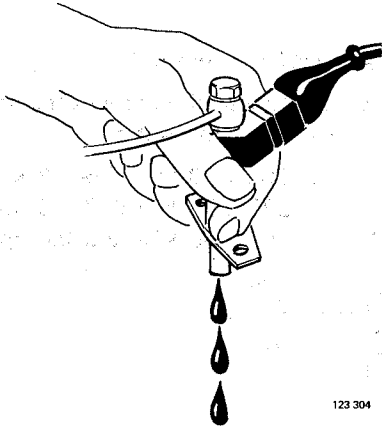
123 304

H4

Läcker kallstartventilen?
